## Étude de cas

### LM au service d'un traversier canadien

Une analyse complète et transparente afin de trouver la défaillance

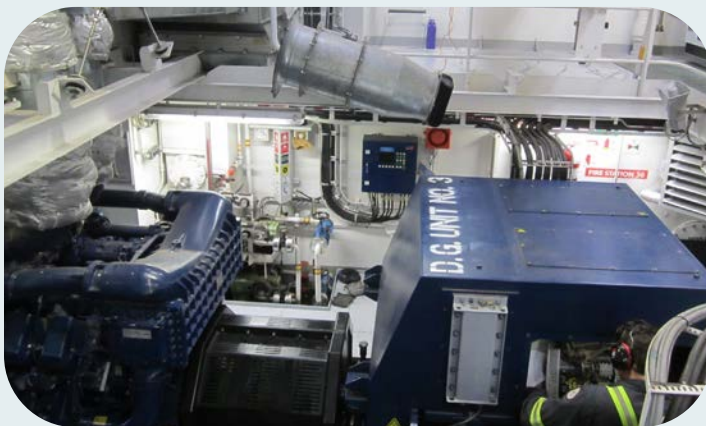
Ce projet présentait plusieurs défis techniques et logistiques et la cause du problème n'était pas connue. Par ce fait, ils ont dû extraire complètement le moteur et la génératrice. La taille et la disposition de l'équipement ont nécessité une découpe partielle du navire sur le côté pour retirer le morceau muni des deux pièces, moteur diesel et génératrice, à l'aide de grues.

Dès l'arrivée de la génératrice dans les ateliers de LM à Montréal, l'équipe a entamé un processus d'inspection complet. Pour cerner la cause du problème, chaque étape a été réalisée avec la plus grande rigueur :

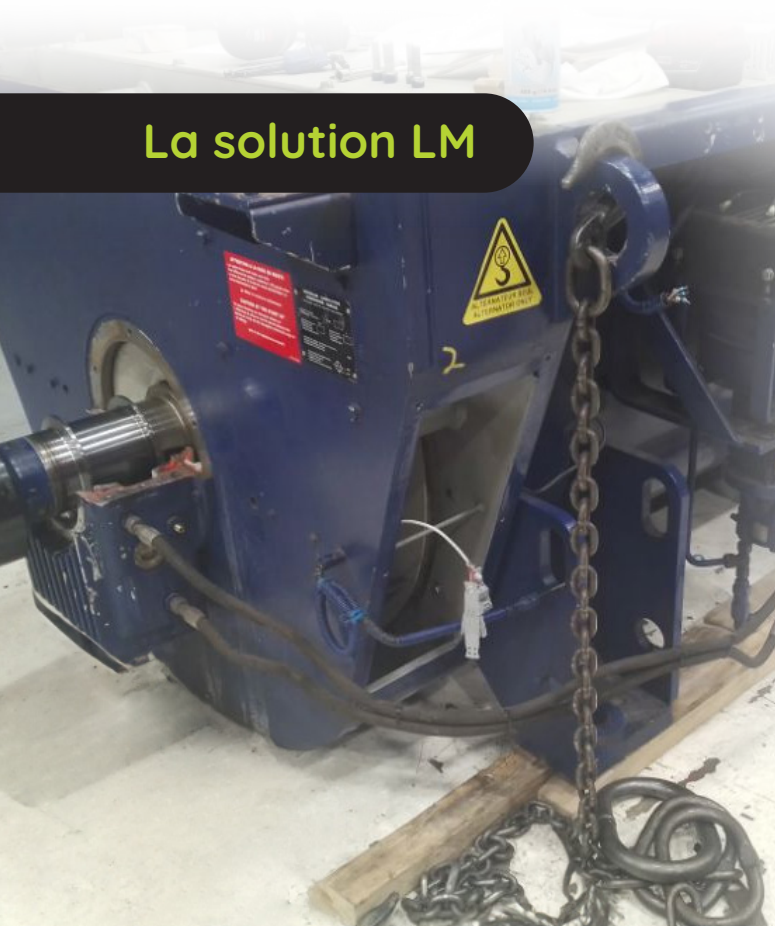
**Bien que la génératrice ne soit pas directement en cause, l'équipe LM a identifié une surchauffe au niveau du rotor excitatrice, après des tests électriques. Notre rapport de défaillance concluait :**

- » **La recommandation d'un rembobinage précis :** LM a procédé au rembobinage du rotor excitatrice afin de prévenir toute future défaillance électrique.
- » **L'utilisation de pièces d'origine :** Toutes les pièces remplacées ont été certifiées conformes aux spécifications du fabricant pour assurer une performance optimale.

Les diodes ont été remplacées par des pièces d'origine fournies par le fabricant de l'alternateur et vérifiées avant leurs installations sur l'alternateur.
- » **Le respect des tolérances rigoureuses :** LM a minutieusement vérifié que chaque composante mécanique et électrique respectait les standards des fabricants Kato et Leroy-Somer.
- » **Des tests finaux en présence de l'assureur :** Des essais de charge ont été réalisés, validant la solution apportée et confirmant le bon fonctionnement de la génératrice.
